**„Ehemaliges C & A-Gebäude“  
in Saarbrücken**

**Besatzkontrolle Vögel und Fledermäuse**

**3. April 2023**

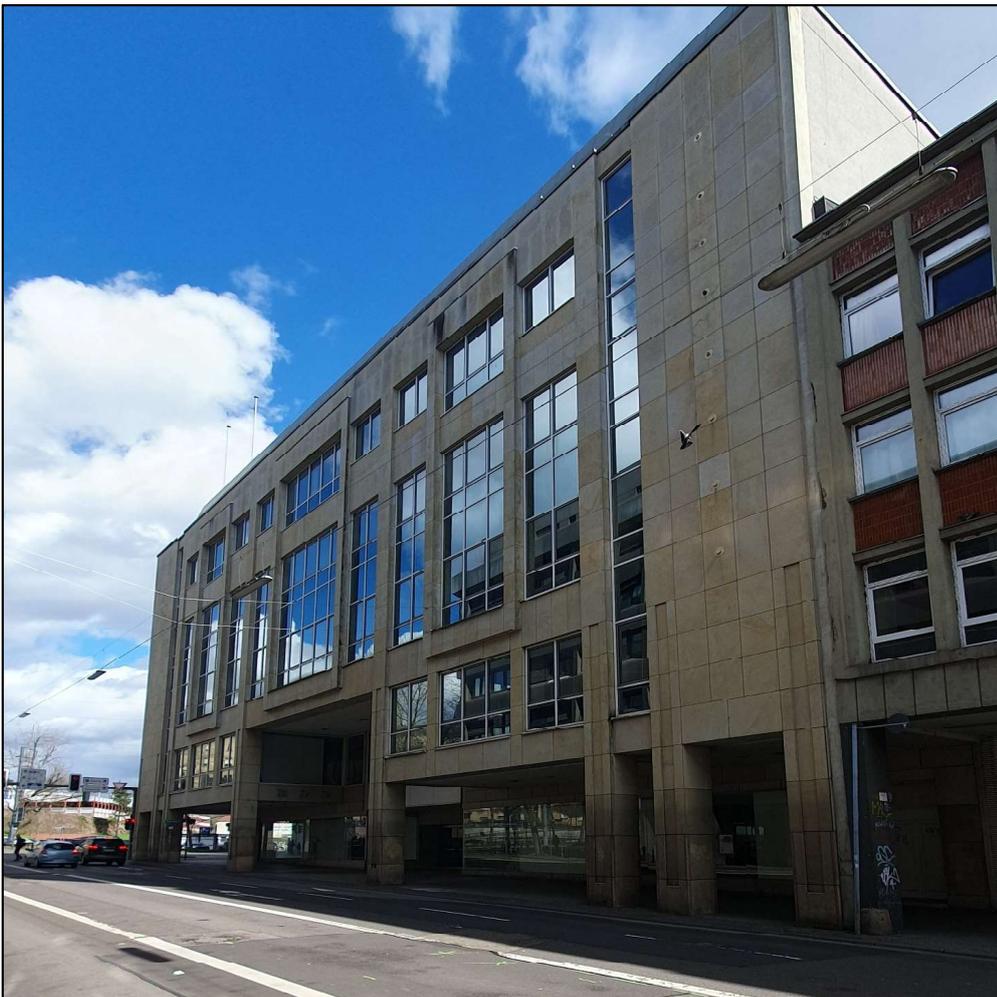
**Abb. 3-1: Außenansicht 1 (Viktoriastraße)**

Die Gebäudefassaden sind in einem guten baulichen Zustand. Es existieren keine erkennbaren Öffnungen wie etwa defekte Fenster oder Lüftungsschlitze. Es gibt keine Rollladenkästen als Unterschlupfmöglichkeiten.

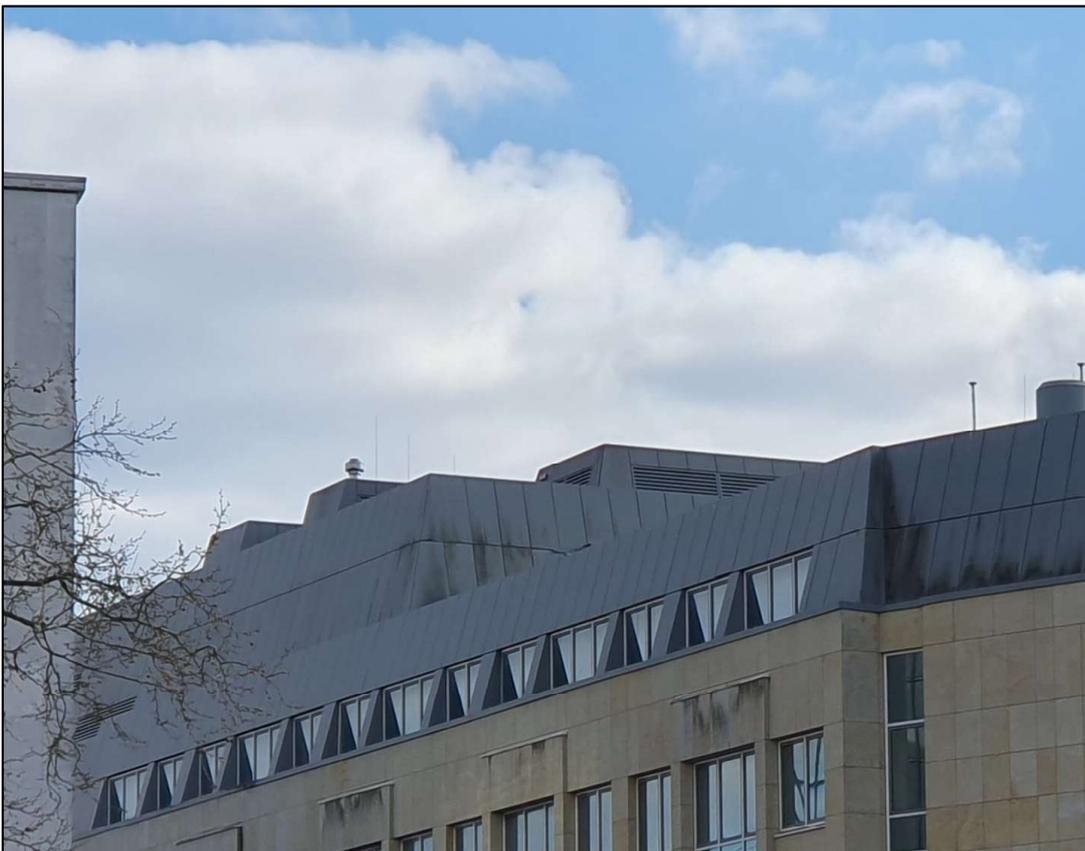
**Abb. 3-4: Außenansicht 4 (Dachaufbau mit Lüftungslamellen)**

Auf dem Flachdach des Gebäudes befindet sich ein Dachaufbau, über den die Klimaanlage über offene (aber im Innern der Anlage verhängte) Lamellen die Belüftung des Gebäudes ermöglicht.

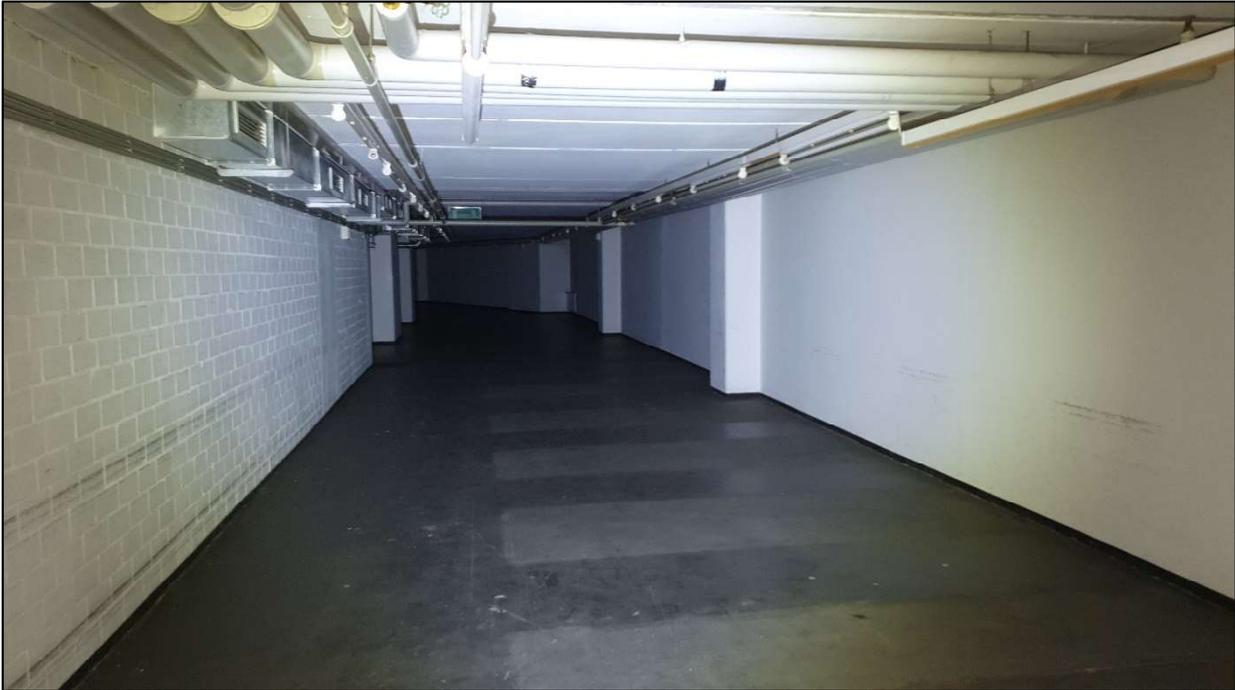
### **Abb. 3-5: Kellergeschoss**

Das Gebäude liegt in einer wasserdichten Grundwasserwanne aus Beton, um das Eindringen von Grundwasser zu verhindern.

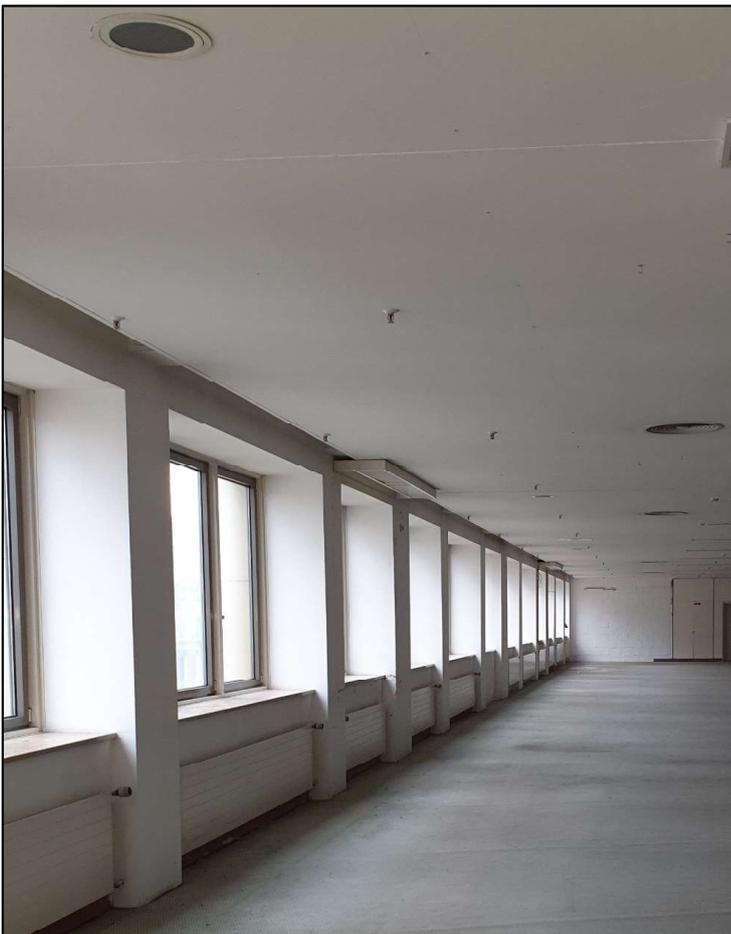
**Abb. 3-7: Verkaufsräume im Obergeschoss**

Die Fenster und Türen des Gebäudes sind dicht verschlossen und intakt.
