**„Ehemaliges C & A-Gebäude“  
in Saarbrücken**

**Besatzkontrolle Vögel und Fledermäuse**

**3. April 2023**

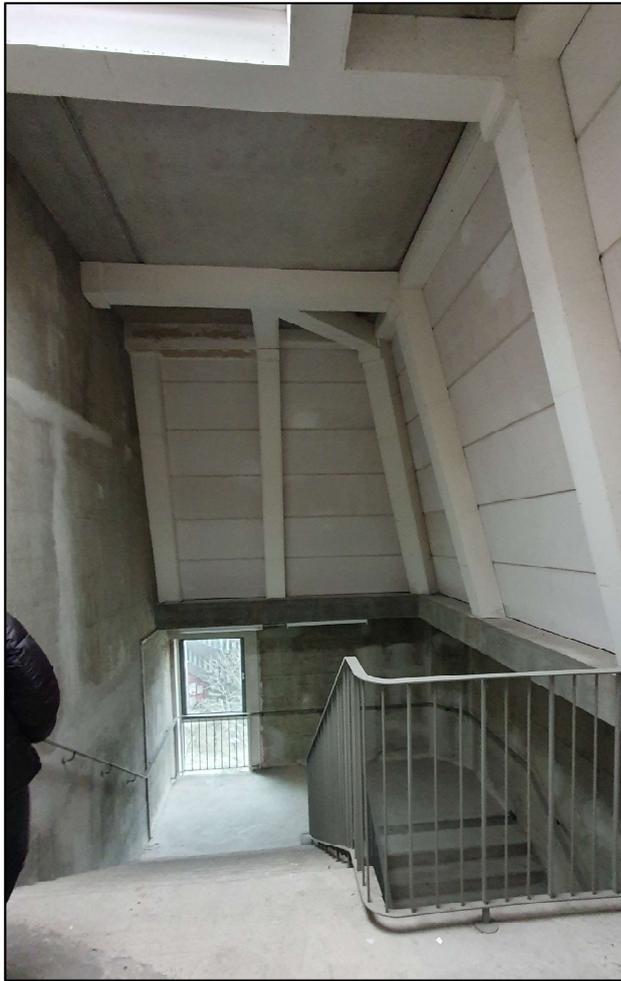
**Abb. 3-8: Dachkonstruktion aus Beton**

Die Untersuchung des Gebäudes ergab, dass zum Zeitpunkt der Besatzkontrolle keine artenschutzrechtlich relevanten Arten dort ihr Quartier bezogen haben.

Abbrucharbeiten an den Gebäudefassaden sollten vor der Brutzeit (vor März) begonnen werden.

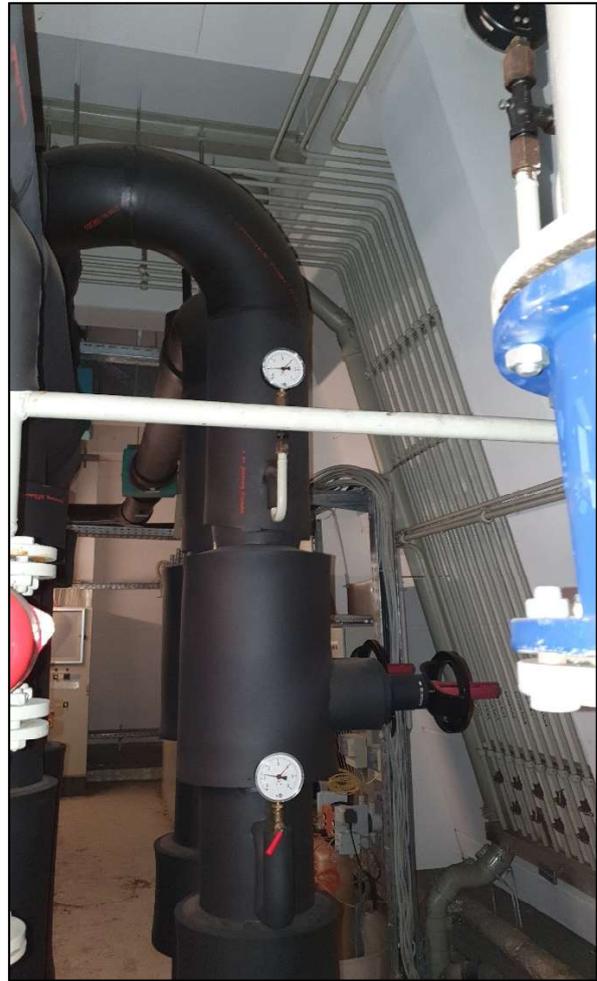
**Abb. 3-9: Technikraum Lüftungsanlage**

Auf dem Flachdach des Gebäudes befindet sich ein Dachaufbau, über den die Klimaanlage über offene (aber im Innern der Anlage verhängte) Lamellen die Belüftung des Gebäudes ermöglicht.
